生活道路における自転車用路面表示の整備効果に関する実証的研究

AN EMPIRICAL STUDY ON THE EFFECTS OF BICYCLE PAVEMENT MARKINGS FOR RESIDENTIAL STREETS

都市基盤計画分野 江田拓真

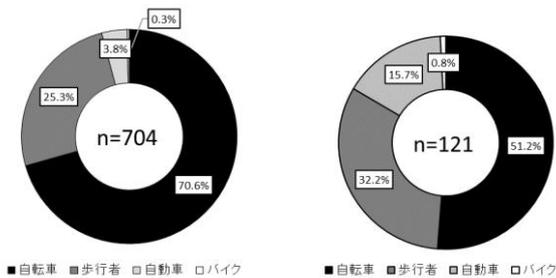
図 2.1 通行形態別交通量 (左:朝 右:昼)

尼崎市長洲本通地区の生活道路を対象地とした。対象道路は周辺高校や駅へのアクセスに多く利用され、自転車交通量が非常に多い（図2.1）。自動車通行方法は、南への一方通行であり、区間内の交差道路もすべて一方通行である。無信号交差点①では西への一方通行、無信号交差点②では東への一方通行である。対象道路は非優先のため、各交差点には停止線が設けられている（図2.2）。

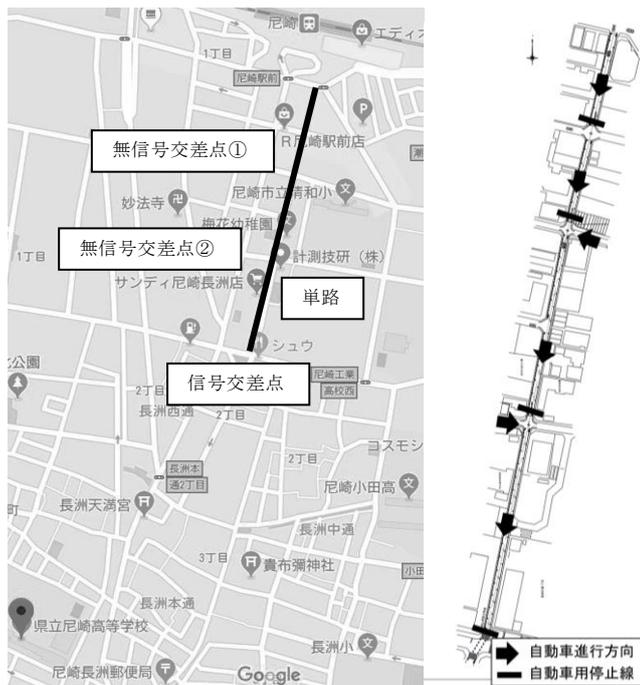
図 2.2 対象道路周辺図および対象道路詳細

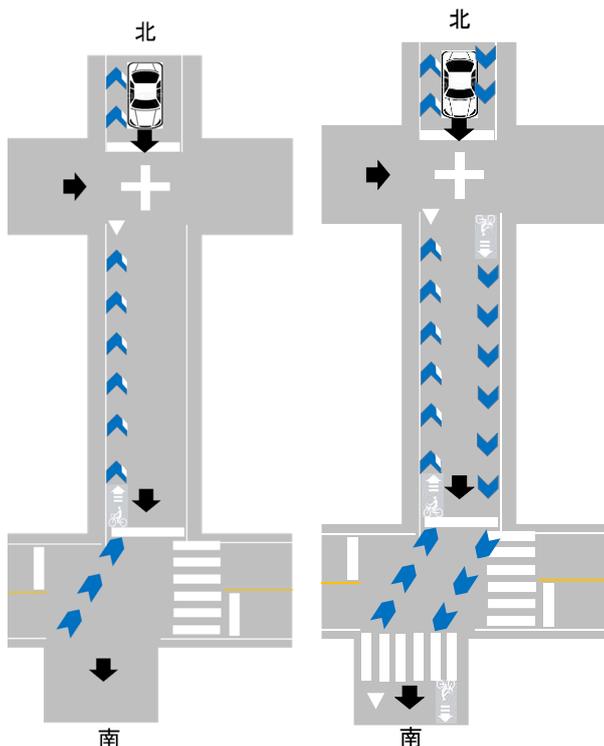
図 2.3 路面表示整備方法

本研究では、整備検討主体である尼崎市協力の下、車道両側への路面表示を一度に行うのではなく、片側ずつ段階的に整備を行い、各整備方法での比較を行った。第1段階としては、自動車と対向方向の自転車用の路面表示を車道の西側に整備し、第2段階として車道の両側への整備が行われた(図 2.3)。整備された路面表示は図 2.4 に示す4種類である。

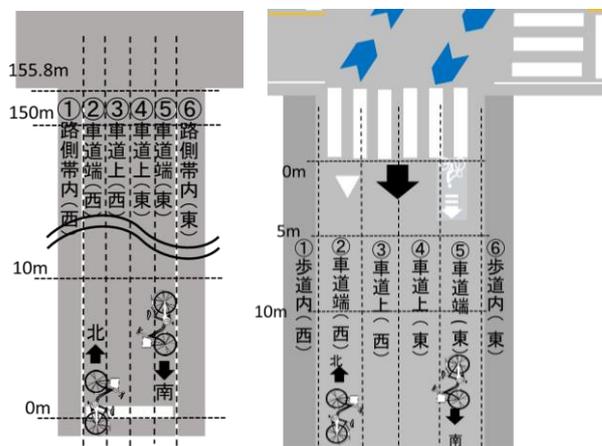
図 2.5 座標の設定と通行位置の分割
(左：歩道なし、右：歩道あり)

ビデオ撮影によって得られた映像の目視確認により、歩行者・自転車・自動車の通行位置や時刻をデータ入力した。通行位置座標を取得するために図 2.5 に示すように停止線延長線上の道路西端(図の左下)部分を原点とし車両進行方向を縦軸、道路断面方向を横軸に設定した。通行位置は観測項目に応じて道路を6分割や2分割にしてデータ入力を行った。(表 2.2)

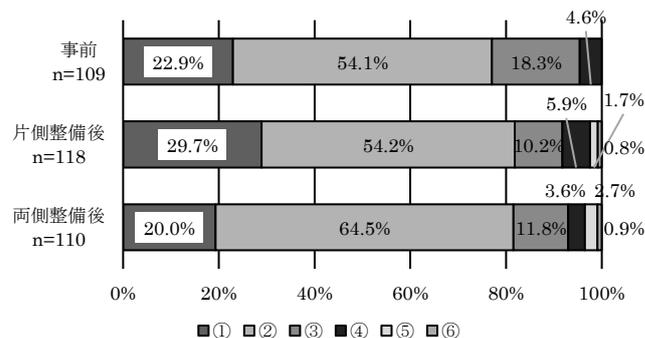
図 3.1 単路部の北向き自転車通行位置

自転車の単路部通行位置を図 3.1、図 3.2 に示す。南北方向ともに整備前から順走率が高いことが分かった。朝のピーク時には双方方向の自転車交通量が多いため逆走しにくいことが要因と考えられる。

方向別にみたところ、北向きの自転車通行位置では、路面表示整備前には約 95%の自転車が順走(左側通行)を示しており、整備後の順走率にほとんど変化はなかった。また、整備前は 18.3%の自転車が③を走行し、自動車との錯綜距離が近いなど危険な走行挙動も見られたが、整備後には、路面表示整備幅である通行位置②の割合が、片側整備後、両側整備後ともに向上した。

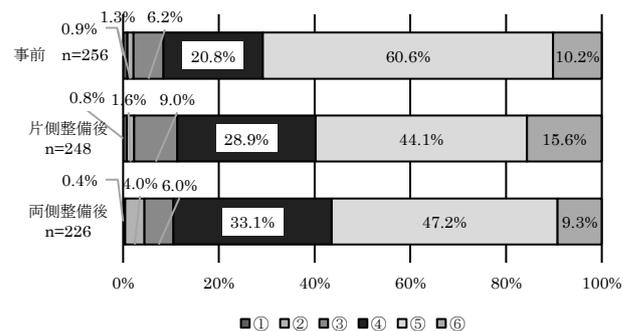
図 3.2 単路部の南向き自転車通行位置

南向きの自転車通行位置に関しては、路面表示整備前の時点で約 90%の自転車が順走していた。片側整備後(南向き用の路面表示整備前)は最も順走率が低い結果となった。片側整備後に北向きの通行位置①②の走行率が上昇したことにより、自転車が車道全体に広がって走行したことが考えられる。

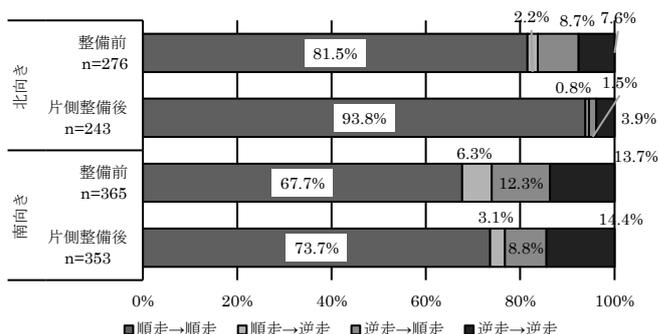
図 3.3 無信号交差点②の自転車通行位置

交差点の南北に路面表示が整備されている無信号交差点自転車の交差点通行位置を図 3.3、図 3.4 に示す。無信号交差点②では路面表示整備側である北向きの順走率が向上した。また信号交差点では南向きの順走率は少し向上したものの北向きの順走率の向上は見られなかった。北向きの順走率が向上しなかった理由として信号交差点より南側の道路に路面表示が整備されていないことが影響していると考えられる。

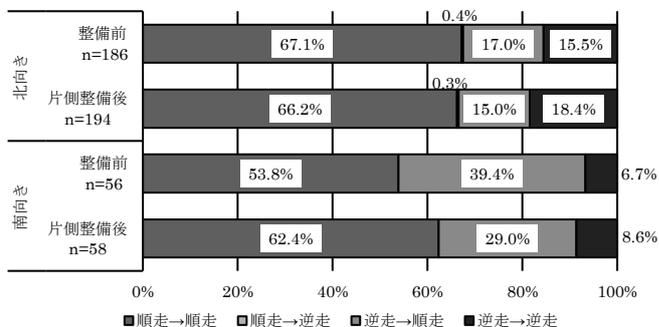
図 3.4 信号交差点の自転車通行位置

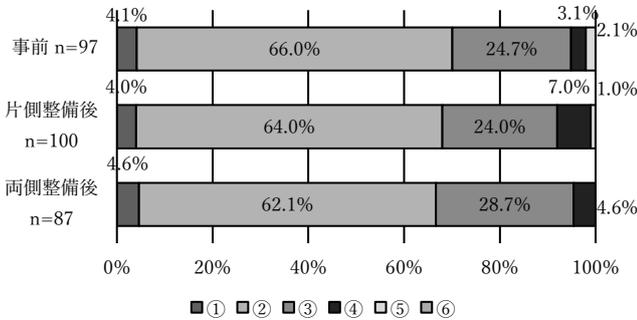
図 3.5 無信号交差点①の自転車通行位置

各交差点の通行位置を図 3.5、図 3.6 に、徐行運転した割合を表 3.1 に示す。通行位置については、無信号交差点①では矢羽根の整備後も左側通行遵守率の向上は見られなかった。無信号交差点②では、矢羽根の整備後に左側通行の遵守率向上が見られた。特に矢羽根整備位置である通行位置②を走行する自転車の割合が向上した。

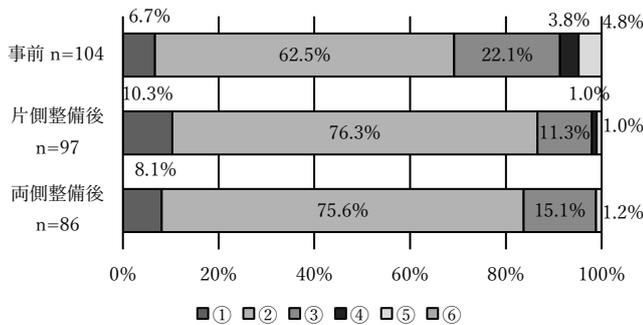
図 3.6 無信号交差点②の自転車通行位置

徐行率については、片側、両側と整備されるにつれ両交差点で向上が見られた。とまれマークの整備効果があったと考えられる。無信号交差点②に関しては順走率も向上しているため、以前までは交差点手前で道路中央付近に通行位置を変えて安全確認していた自転車が通行位置を道路左端に変えたことによって徐行による安全確認へと変化した可能性も考えられる。
